クリーナー別吸気温度比較テスト

エアクリナー比較

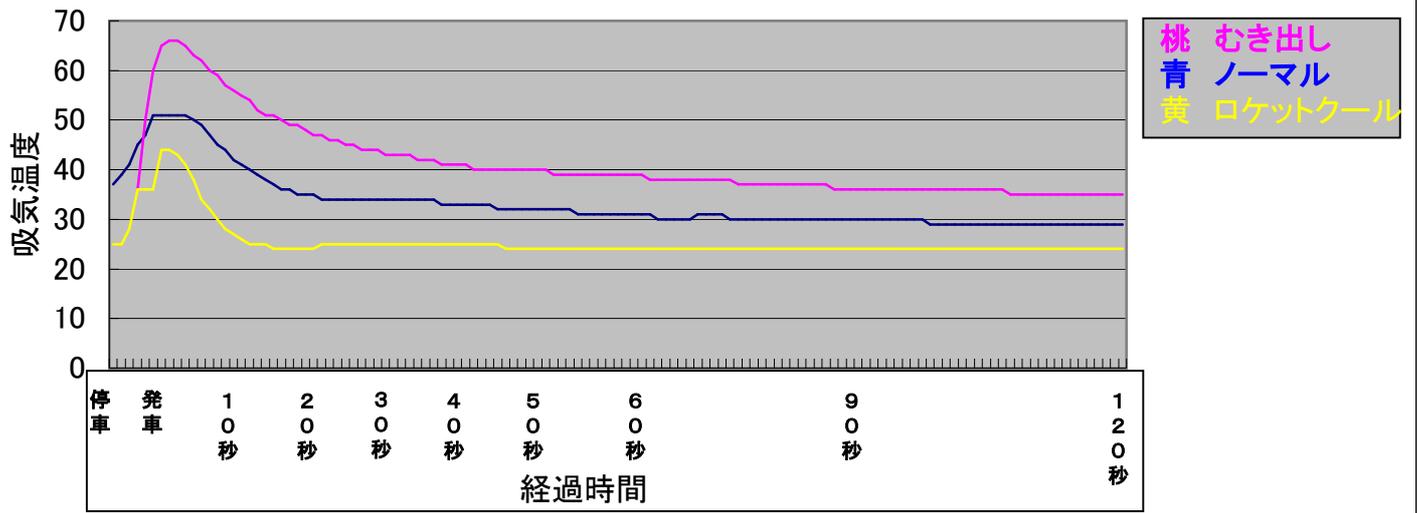
ノーマル	某メーカー むき出し	ロケットクール
停車	37	吸気温度が 上がりすぎるため 3分でスタート	25
1分後	39		25
2分後	41		28
3分後	45	36	36
4分後	47	50	36
5分後	51	60	36
スタート	51	65	44
1秒後	51	66	44
2秒後	51	66	43
3秒後	51	65	41
4	50	63	38
5	49	62	34
6	47	60	32
7	45	59	30
8	44	57	28
9	42	56	27
10	41	55	26
11	40	54	25
12	39	52	25
13	38	51	25
14	37	51	24
15	36	50	24
16	36	49	24
17	35	49	24
18	35	48	24
19	35	47	24
20	34	47	25
21	34	46	25
22	34	46	25
23	34	45	25
24	34	45	25
25	34	44	25
26	34	44	25
27	34	44	25
28	34	43	25
29	34	43	25
30	34	43	25
31	34	43	25
32	34	42	25
33	34	42	25
34	34	42	25
35	33	41	25
36	33	41	25
37	33	41	25
38	33	41	25
39	33	40	25
40	33	40	25
41	33	40	25
42	32	40	25
43	32	40	24
44	32	40	24
45	32	40	24
46	32	40	24
47	32	40	24
48	32	40	24
49	32	39	24
50	32	39	24
51	32	39	24
52	31	39	24
53	31	39	24
54	31	39	24

55	31	39	24
56	31	39	24
57	31	39	24
58	31	39	24
59	31	39	24
60	31	39	24
61	31	38	24
62	30	38	24
63	30	38	24
64	30	38	24
65	30	38	24
66	30	38	24
67	31	38	24
68	31	38	24
69	31	38	24
70	31	38	24
71	30	38	24
72	30	37	24
73	30	37	24
74	30	37	24
75	30	37	24
76	30	37	24
77	30	37	24
78	30	37	24
79	30	37	24
80	30	37	24
81	30	37	24
82	30	37	24
83	30	37	24
84	30	36	24
85	30	36	24
86	30	36	24
87	30	36	24
88	30	36	24
89	30	36	24
90	30	36	24
91	30	36	24
92	30	36	24
93	30	36	24
94	30	36	24
95	30	36	24
96	29	36	24
97	29	36	24
98	29	36	24
99	29	36	24
100	29	36	24
101	29	36	24
102	29	36	24
103	29	36	24
104	29	36	24
105	29	36	24
106	29	35	24
107	29	35	24
108	29	35	24
109	29	35	24
110	29	35	24
111	29	35	24
112	29	35	24
113	29	35	24
114	29	35	24
115	29	35	24
116	29	35	24
117	29	35	24
118	29	35	24
119	29	35	24
120	29	35	24

良くできているが、走行風が入らないのと
エアクリーナーボックスがエンジンルーム内にあり、
且つダクト形状が複雑なため吸気温度の低下が遅い
エンジンルーム内の温度の影響を受けるため
外気温度まで下がらない
外気温度+7度以下になる事は無かった

吸気温度の上昇も激しく、電動ファンが回り出すと
急激に吸気温度の上昇が見られる。
吸気温度の低下も遅く外気温度+13度以下に
なる事は無かった

温度上昇も少なく、走り出すと急速に吸気温度は低下する
10秒ほどでほとんど外気温度まで下がり
15秒で外気温度になる
デジタルデータ上は1度上昇しているが、
現実は外気温度で安定していると解釈できる。
